Serie Sachverständige **Hindernisse mit Handys**

Dachflächen werden oft für Sendestationen genutzt. In diesem Beitrag geht es um Flachdachschäden durch den Einbau von Mobilfunk-Stationen.

Von Hans-Jürgen Bentrup

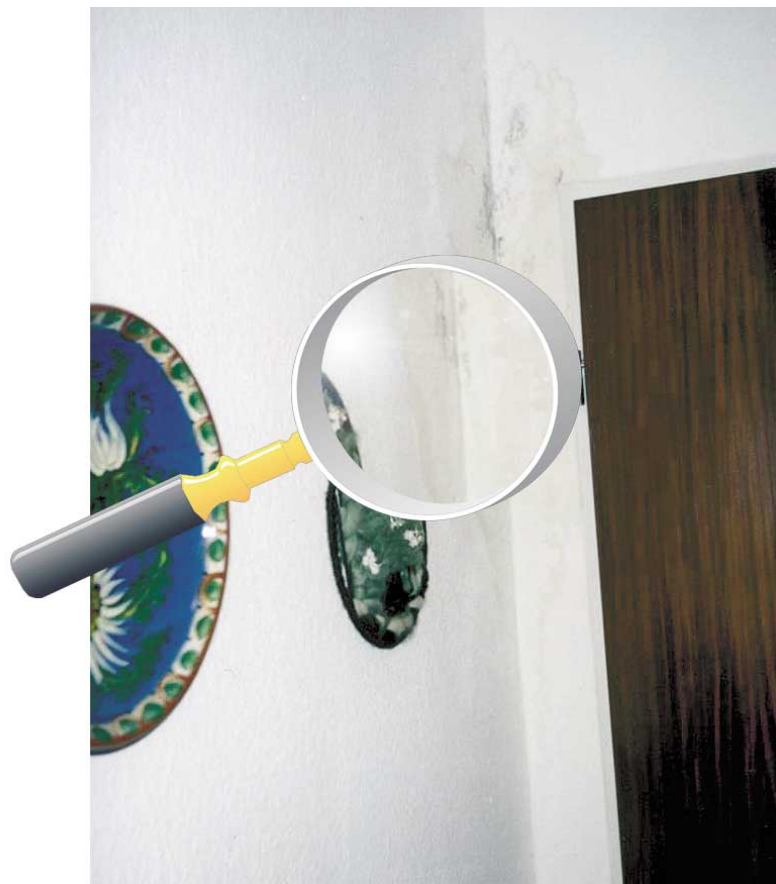
← Schaden unterm Flachdach. Deutlich sind in der Zimmerecke neben der Tür die Wasserspuren zu erkennen.

Die Analyse: Im Inneren des Gebäudes waren in einigen Zimmern Wasserspuren unterhalb der Decke und im Wandbereich zu sehen. Beim Messen mit einem Feuchtigkeitsmessgerät wurde eine starke Durchnässung des Innenputzes in diesen Bereichen festgestellt. Mit den einfacheren dieser Geräte lässt sich zwar nicht genau die absolute Feuchtigkeit feststellen, jedoch durch Vergleichsmessungen an verschiedenen Stellen wesentlich mehr aussagen als nur durch das Fühlen mit der Hand. Laufspuren von Wasser und Schimmelpilzbildung können alt und abgetrocknet sein, durch die Gerätemessung kann man dieses nachweisen. Ein Bereich des Flachdaches wurde vom Kies befreit und die vorhandene PVC-Kunststoffdachbahn untersucht.

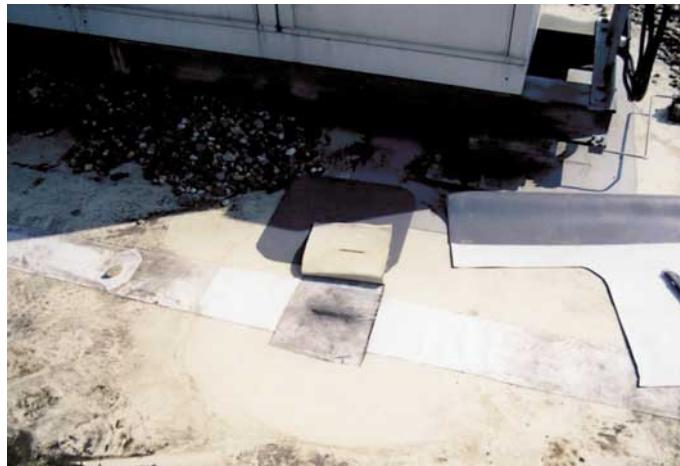
Die Lösung: Das Problem bestand darin, dass sowohl die obere Dämmung als auch die untere Dämmung aus Polystyrol stark durchnässt war. Da sich jedoch die alte Dachbahn aus PVC zwischen diesen Dämmschichten befand,

← In der Mitte ist der Schnitt erkennbar.

konnte die eingeschlossene Feuchtigkeit nicht aus dem Flachdach von selbst ausdiffundieren.

Aus diesem Grunde musste das gesamte Dachpaket abgetragen werden, eine neue Dämmung und eine Abdichtung auf einer Fläche von 170 Quadratmetern aufgebracht werden. Neben den Kosten für die eigentlichen Dachdeckerarbeiten, wie Abtragen, Neudämmung und Abdichtung, fielen noch Kosten an für Malerarbeiten im Inneren des Gebäudes, Schutzgerüst und die Prüfung der Blitzableiteranlage nach Fertigstellung der gesamten Arbeiten.
