# Wenn einem die Arbeit stinkt

**SERIE SACHVERSTÄNDIGE** » In einem Bürogebäude kam es zu erheblicher Geruchsbelästigung. Die Schadensanalyse ergab, dass die Wärmedämmung nass und die Luftdichtheitsschicht nicht fachgerecht angeschlossen war.

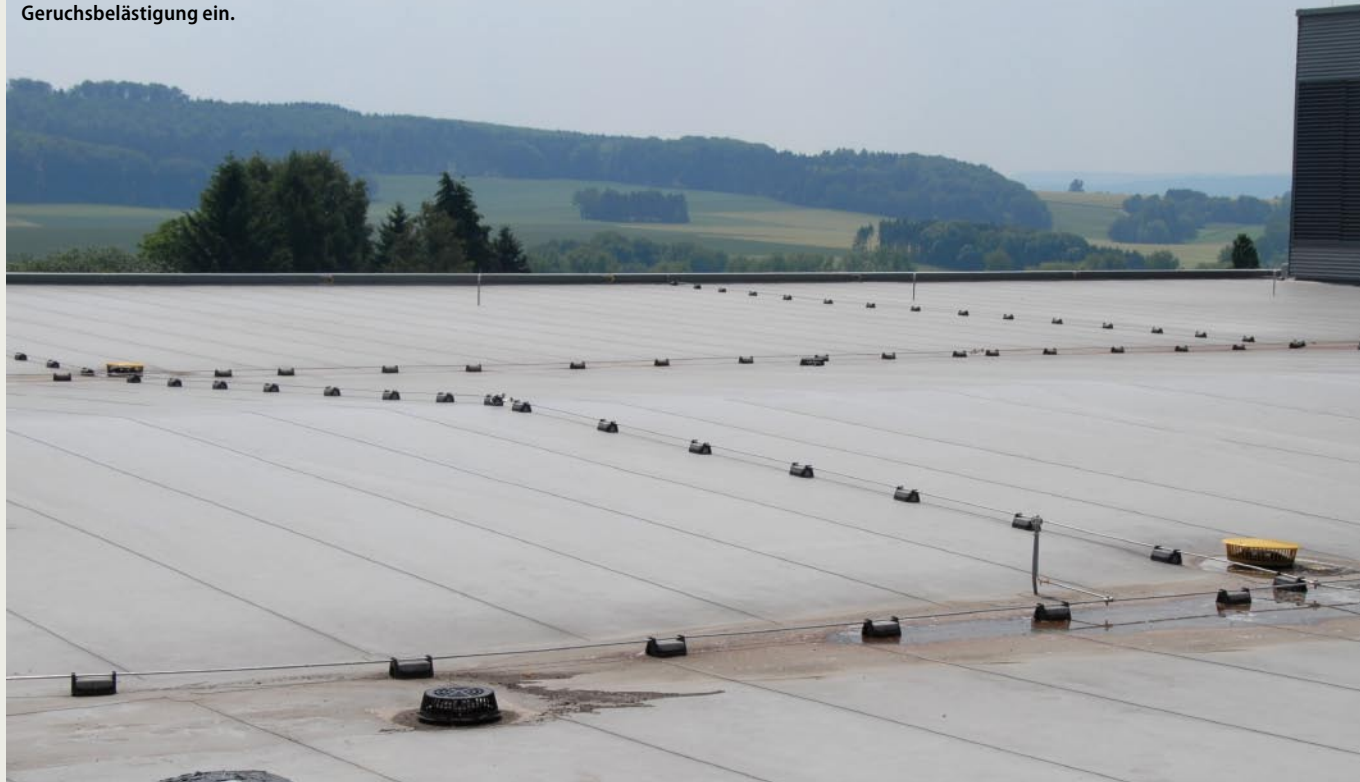
Bei dem neu errichteten Bürogebäude stellte sich nach kurzer Zeit eine große Geruchsbelästigung ein.

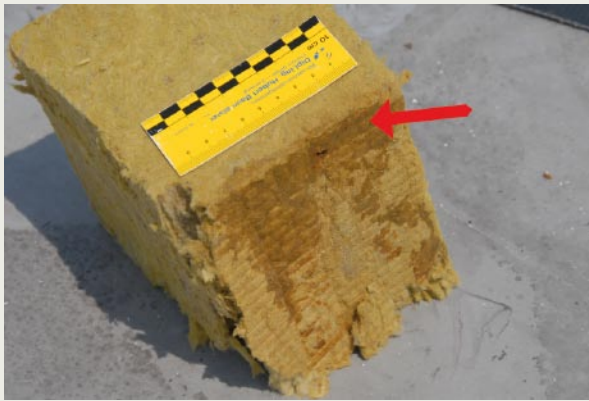
Bei einer weiteren Probeöffnung wurde ein Stück Dämmstoff entnommen und festgestellt, dass dieser circa fünf Zentimeter im unteren Bereich feucht war. Dieser Bereich war außerdem leicht verdorben und hatte den schon beschriebenen

Die Wärmedämmung war in den unteren Zentimetern durchfeuchtet.

„fischigen“ Geruch. Nach weiteren Recherchen stellte sich heraus, dass die Dämmung auf der „geruchsintensiven Fläche“ bei feuchtem und regnerischem Wetter verlegt worden war. Ursache der Geruchsbelastung in den Büroräumen war das Vermodern der mineralischen Wärmedämmung, die im unteren Bereich einige Zentimeter feucht war, so dass sich die in der Dämmplatte befindlichen Phenolharze zu Harnstoffen zersetzen. Weil die Dampfsperre- und Luftdichtheitsschicht nicht ausreichend hoch und dauerhaft an der Porenbetonattika befestigt war und zusätzlich offene Fugen vorhanden waren,

**Die Lösung:** Ursache des Geruchs waren die Feuchtigkeit auf der unteren Folie und der mangelhafte Anschluss an die Attika. Da die feuchte Mineralwolldämmung zwischen der Dampfsperrebahn unten und der Kunststoffbahn oben eingeschlossen war, konnte die Feuchtigkeit die Dachkonstruktion auf natürliche Art nicht verlassen. Die Feuchtigkeit muss deshalb professionell durch entsprechende Geräte getrocknet werden. Zusätzlich sollte die Dampfsperre- und Luftdichtheitsschicht, nachdem die Fugen in der Porenbetonfläche verschlossen worden sind, fachgerecht an der Attika bis über die Dämmung geführt und luftdicht verwahrt werden. ‹‹

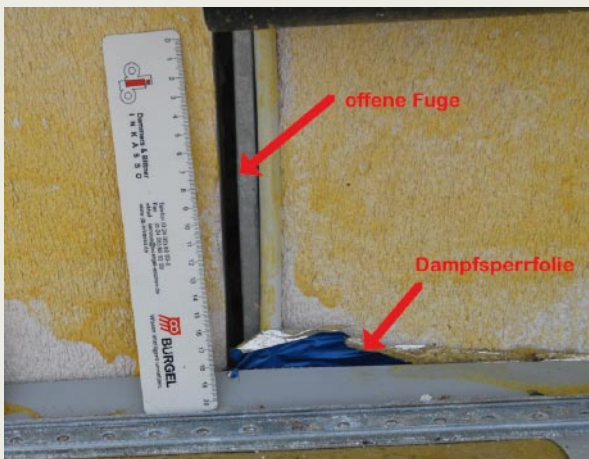
- Die untere Folie endete circa vier Zentimeter unterhalb der Oberkante Wärmedämmung und war nicht luftdicht auf dem Untergrund befestigt.
- Auf dieser Folie befand sich Feuchtigkeit, wodurch die Fixierungsschienen leicht korrodiert waren, und in der Attika waren offene senkrechte Fuge, durch die Luft in das Bauteil eindringen konnte.

Am Anschluss des Mauerwerks konnten offene Fugen festgestellt werden. Zudem zeigte sich dort auch eine mangelhafte Verklebung der Dampfsperre.
