Serie Sachverständige **Hindernisse mit Handys**

Dachflächen werden oft für Sendestationen genutzt. In diesem Beitrag geht es um Flachdachschäden durch den Einbau von Mobilfunk-Stationen.

Von Hans-Jürgen Bentrup

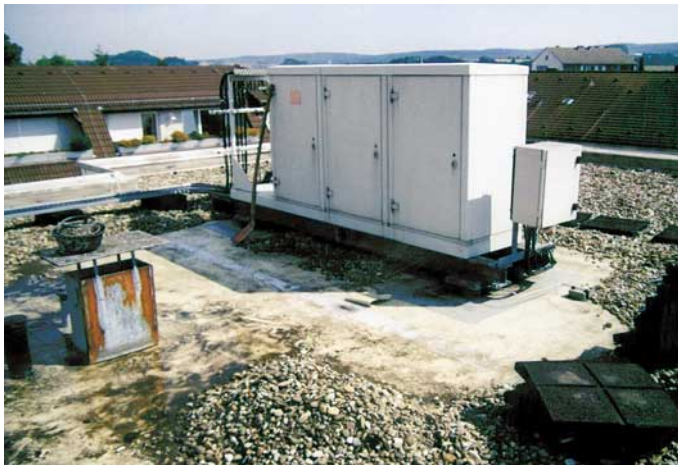
Dabei wurde an einer Stelle ein fünf Zentimeter langer Riss in der Dachabdichtung entdeckt. Ob die Montage der Anlagen nun ursächlich für den Riss war oder konstruktive Ursachen hatte, konnte nicht festgestellt werden. Da es jedoch nach Aussage des Eigentümers erst zu Undichtigkeiten nach der Montage gekommen ist, liegt der Schluss nahe, dass dadurch erst die Dachfläche beschädigt worden ist. Sicher ist dieses jedoch nicht.

→ Die vorhandene Kunststoffdachbahn wurde auf Schäden untersucht.
